Ein „Tannenberg-Kachelofen“ und weitere Baubefunde auf der Burg Steinsberg

Die Palas-Südwand

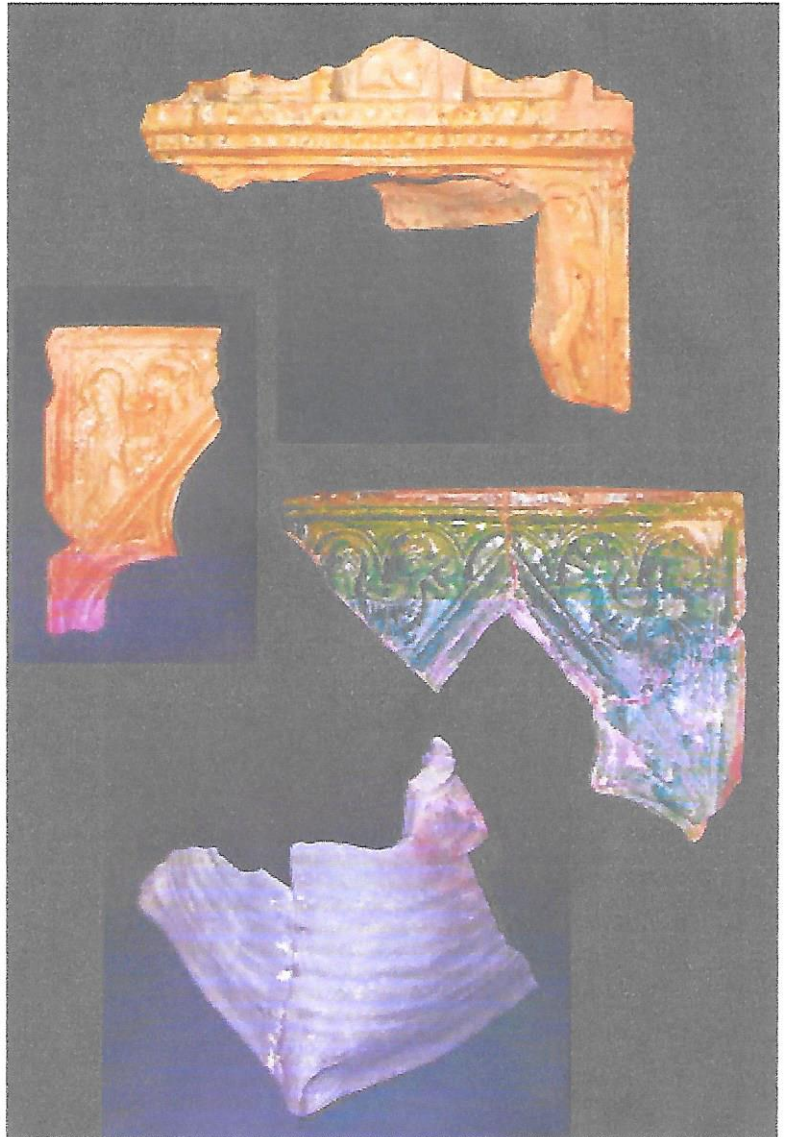
216 Sinsheim-Weiler, Burg Steinsberg. Von oben: Kranzkachel, grün und gelb glasierte Nischenkacheln Typ Tannenberg, viereckig ausgezogene Napfkacheln.

Außerdem konnten einige Hundert Bruchstücke von unglasierten, viereckig ausgezogenen Napfkacheln und 189 Bruchstücke von glasierten Nischenkacheln des Typs Tannenberg (Maße 28 cm × 19 cm) der Zeit um 1370 mit der Darstellung eines Drachen geborgen werden (Abb. 216). So muss also der Palas damals mit einem Kachelofen, bestehend aus einem Unterbau aus unglasierten Viereckkacheln und einem Oberbau aus Tannenbergkacheln, ausgestattet worden sein. Sicherlich gehen die Tannenbergkacheln auf Vorbilder aus dem Töpferzentrum Dieburg zurück. Der fast ausschließlich rötliche Ton weist aber auf eine Herstellung im engeren regionalen Raum hin.
